GA-221-2019

CAUSAS, PREVENCIÓN Y REPARACIÓN DE REBORDES EN LAS JUNTAS Y AGRIETAMIENTO EN LAS LÍNEAS CENTRALES

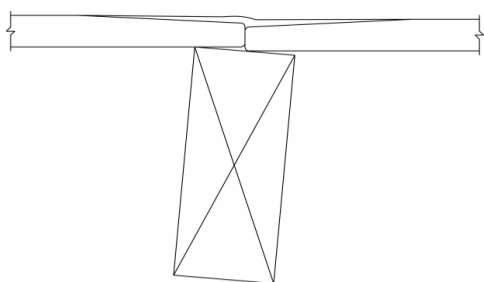
La formación de rebordes puede ser resultado de una junta en los paneles de yeso que se forzó debido a la contracción de las piezas de la estructura de madera. El agrietamiento en las líneas centrales puede ser resultado de una tensión ejercida sobre las juntas de los paneles de yeso debido a que las piezas de la estructura de madera se expandieron o se contrajeron por la exposición a períodos de temperaturas altas o bajas y fluctuaciones en la humedad.

Reborde típico de estructura desalineada o deformada

Inspeccione la estructura para detectar tacos deformados o arqueados, y comprobar si la alineación y la separación son adecuadas, a fin de identificar áreas con potencial de formación de rebordes o grietas. El uso de los procedimientos y la mano de obra apropiados durante la instalación de la estructura y de los paneles de yeso minimizará los problemas ocasionados por una estructura desalineada.

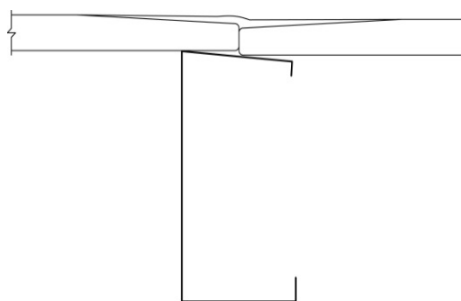
Reborde típico de estructura doblada
