GA-222-2019

REPARACIÓN DE TORNILLOS O CLAVOS SOBRESALIDOS

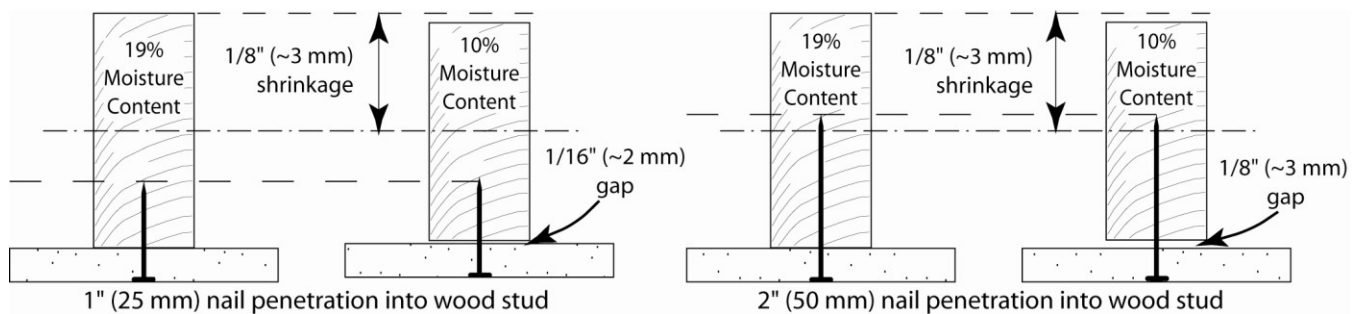
Los elementos de fijación sobresalen debido, en gran medida, a que la madera se contrae por su alto contenido de humedad inicial. Los elementos de fijación demasiado largos contribuyen con el problema. Use elementos de fijación que aporten la profundidad de penetración mínima recomendada dentro de las piezas de la estructura. En el caso de los sistemas clasificados como resistentes al fuego, use elementos de fijación de la longitud especificada en las listas.

EN	ES
19% Moisture Content	Contenido de humedad del 19 %
1/8" (~3 mm) shrinkage	Contracción de 1/8" (~3 mm)
1" (25 mm) nail penetration into wood stud	Penetración de 1" (25 mm) del clavo en el taco de madera
10% Moisture Content	Contenido de humedad del 10 %
1/16" (~2mm) gap	Espacio de 1/16" (~2 mm)
2" (50 mm) nail penetration into wood stud	Penetración de 2" (50 mm) del clavo en el taco de madera
10% Moisture Content	Contenido de humedad del 10 %
1/8" (~3mm) gap	Espacio de 1/8" (~3 mm)

Para reparar los elementos de fijación sobresalidos se debe volver a fijar el producto del panel de yeso a la estructura introduciendo un nuevo tornillo o clavo de la longitud adecuada en la misma pieza de la estructura a una distancia de 1-1/2 in (40 mm) del elemento de fijación sobresalido. Presione el panel de yeso lo suficiente como para que la superficie posterior mantenga contacto firme con la pieza de la estructura a la que se está volviendo a fijar. Retire el elemento de fijación o vuelva a colocar el elemento de fijación sobresalido, de modo que quede justo por debajo de la superficie del panel de yeso. Retire los restos de material antes de tratarlo con compuesto para juntas y redecorar.
